Gutachten

**2213326**

**12.10.2021**

**Orientierende altlastentechnische Untersuchungen**  
**Liegenschaft der Polytec Immobilien Deutschland GmbH,**  
**Black- und Decker-Straße 25 in 65510 Idstein**

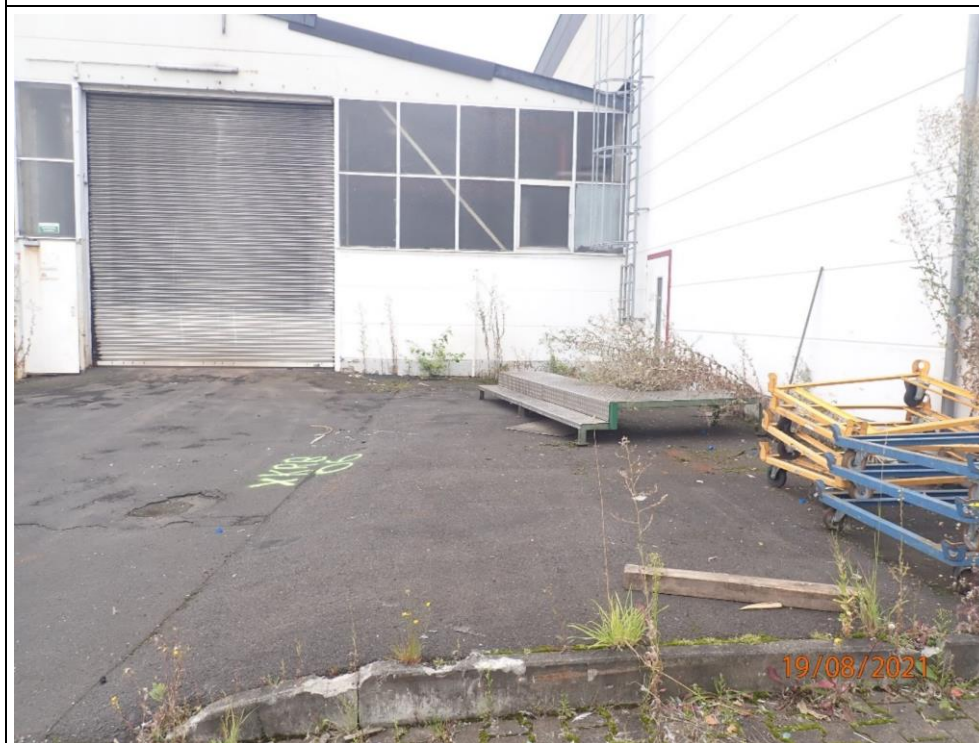
**Bild 4:**

Bereich der  
stillgelegten  
Heizöltankanlage  
(30 m³) an der  
Nordseite von  
Halle 1  
(Datum:  
19.08.2021)

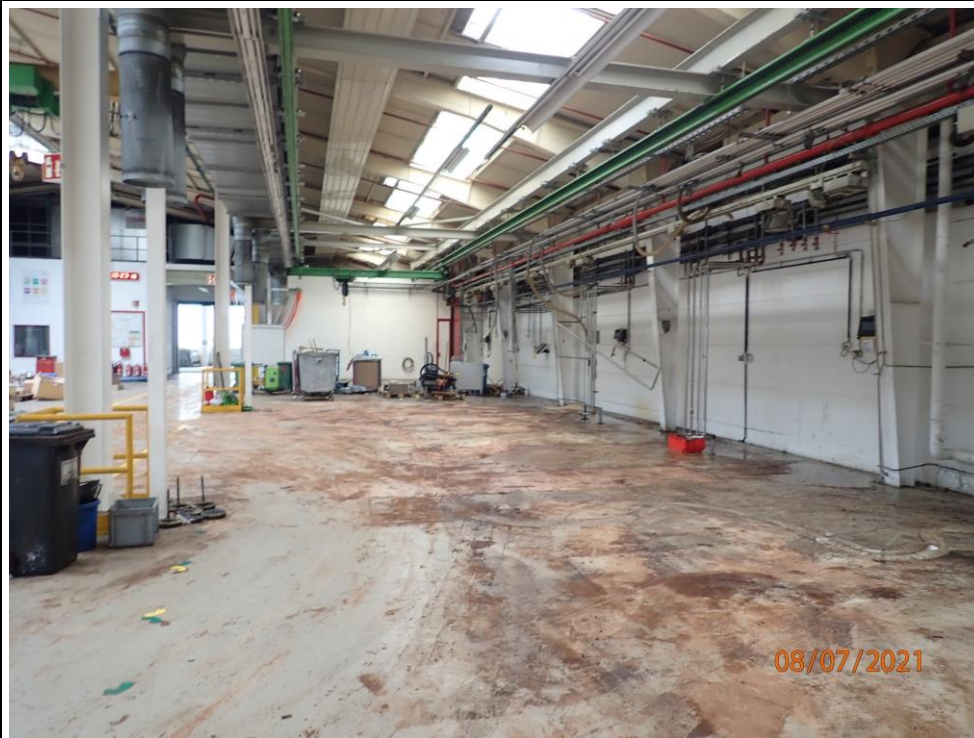
**Bild 5:**  
Innensicht EG  
Halle 1 mit  
veröltem  
Betonfußboden  
(Datum:  
08.07.2021)

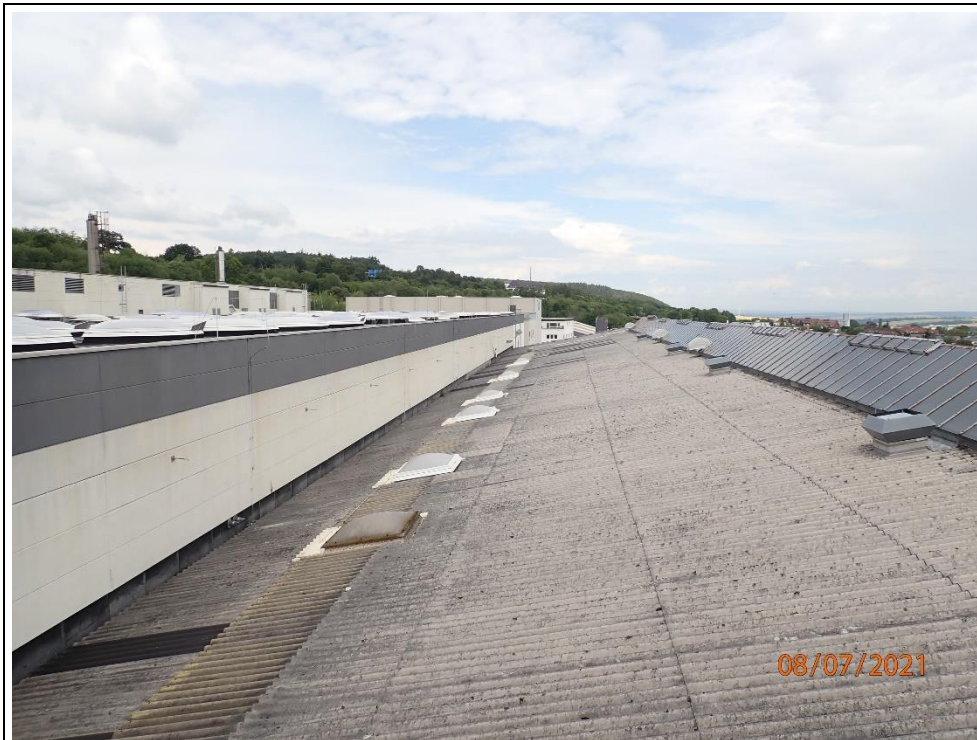
**Bild 11:**

Ansicht Dach von  
Halle 1 mit  
Eindeckung aus  
Asbestzement-  
platten, Blick vom  
Büroanbau  
(Datum:  
08.07.2021)

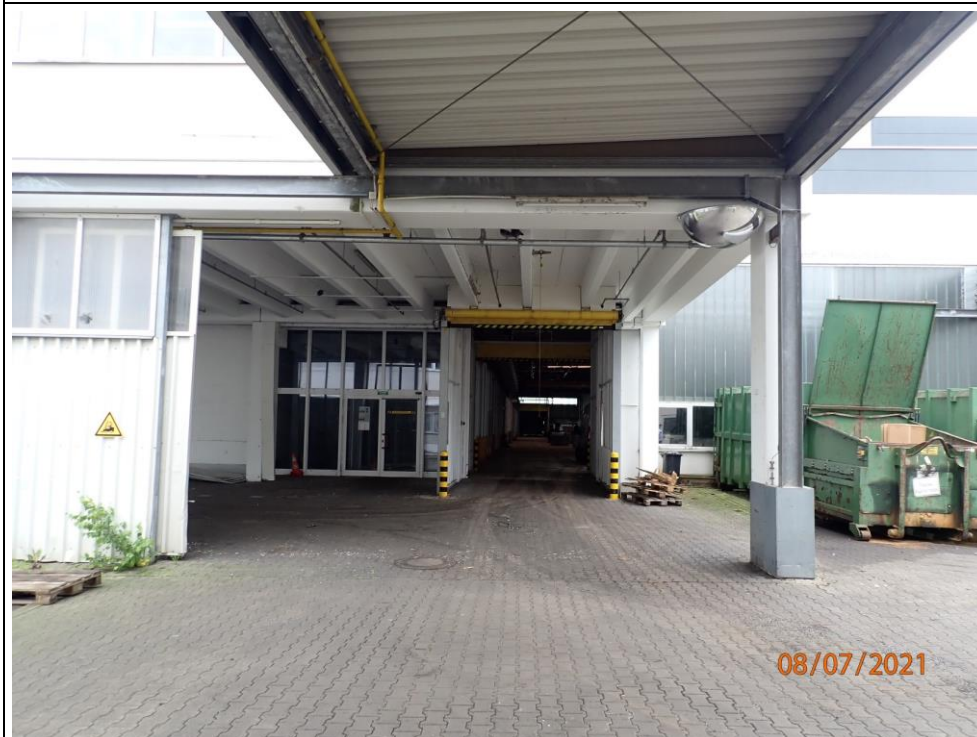
**Bild 12:**

Nordseite von  
Halle 2 mit  
Leichtstoff-  
abscheider  
(Datum:  
08.07.2021)

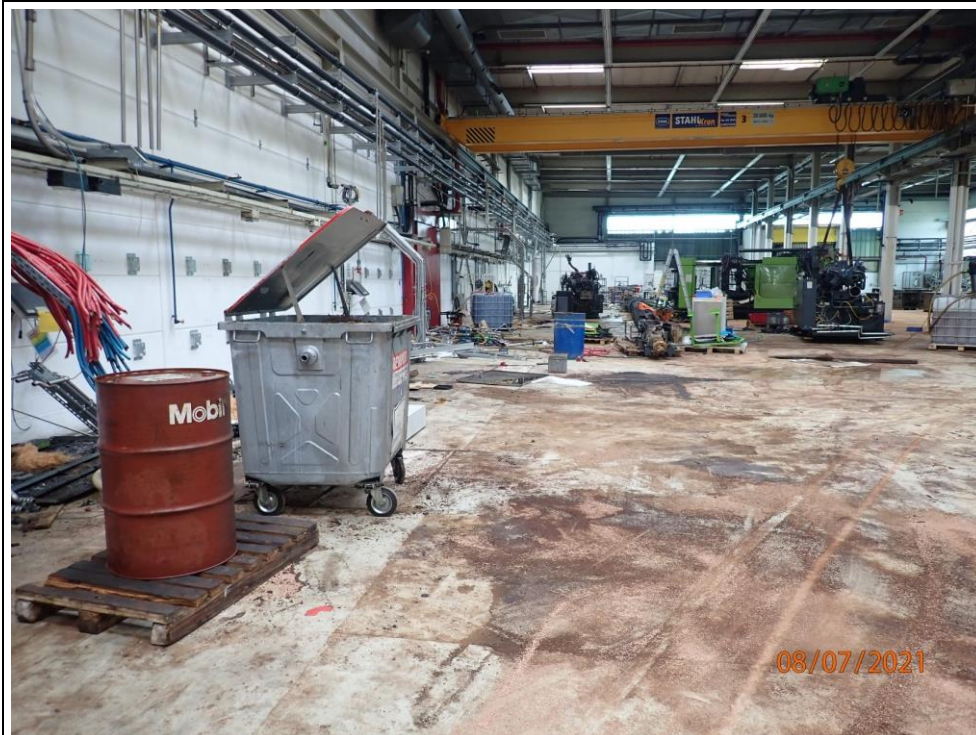
**Bild 14:**

Innenansicht EG  
Halle 2 mit  
veröltem  
Betonfußboden  
(Datum:  
08.07.2021)

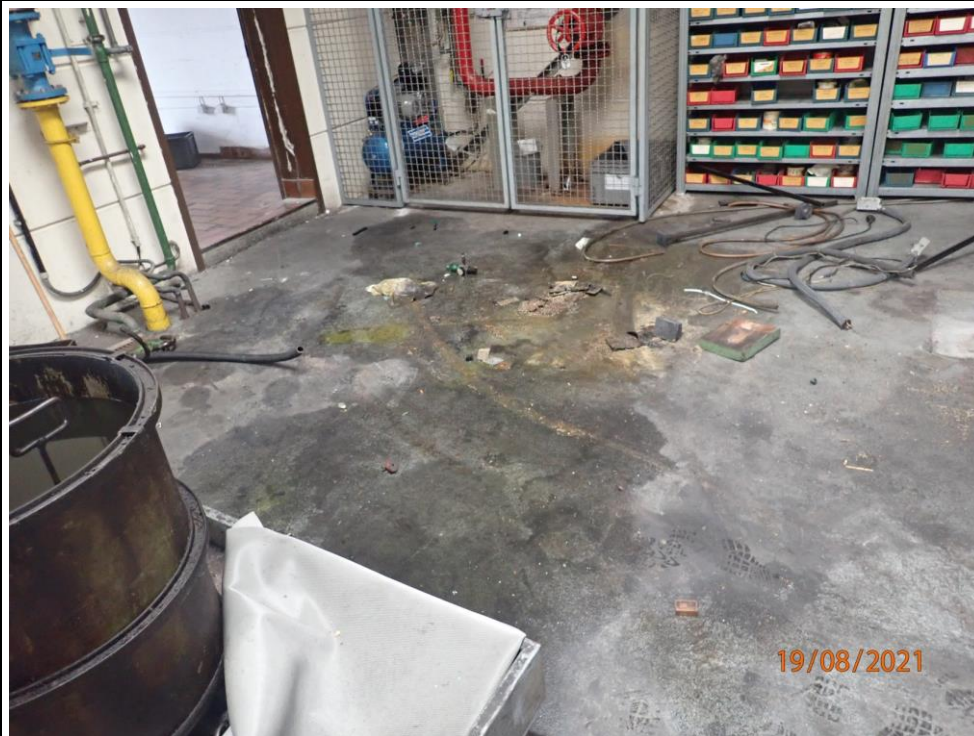
Bild 17:

OG Halle 2,  
Bereich  
ehemalige  
Produktion/  
Werkzeugbau mit  
veröltem  
Betonfußboden  
(Datum:  
19.08.2021)

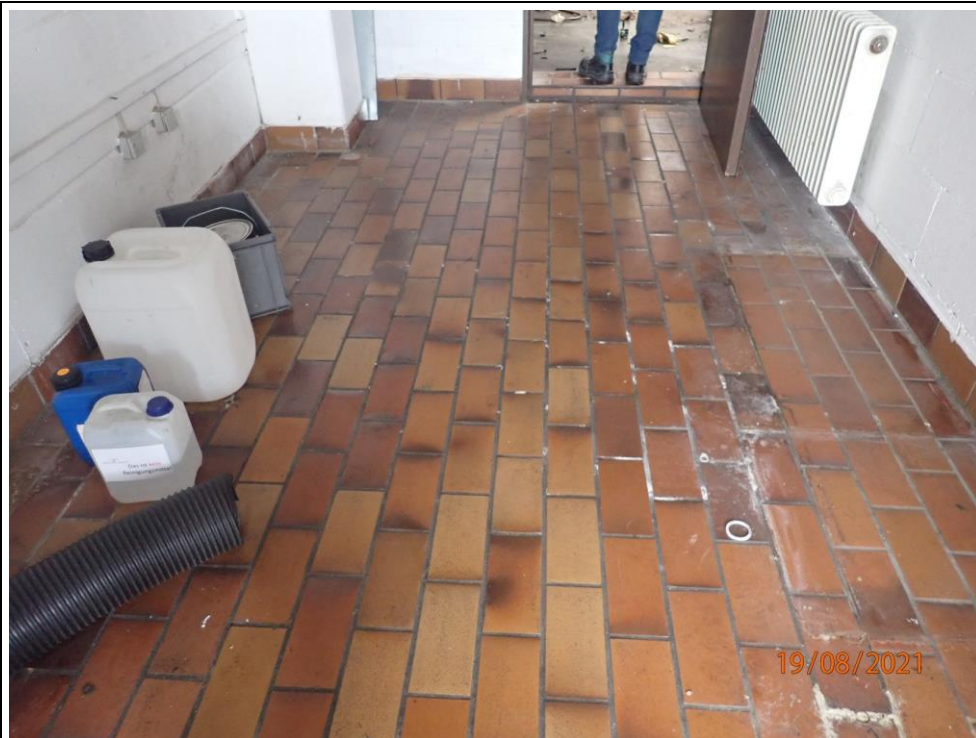
**Bild 19:**

OG Halle 2,  
Bereich Lacklager  
der ehemaligen  
Lackiererei  
(Datum:  
19.08.2021)

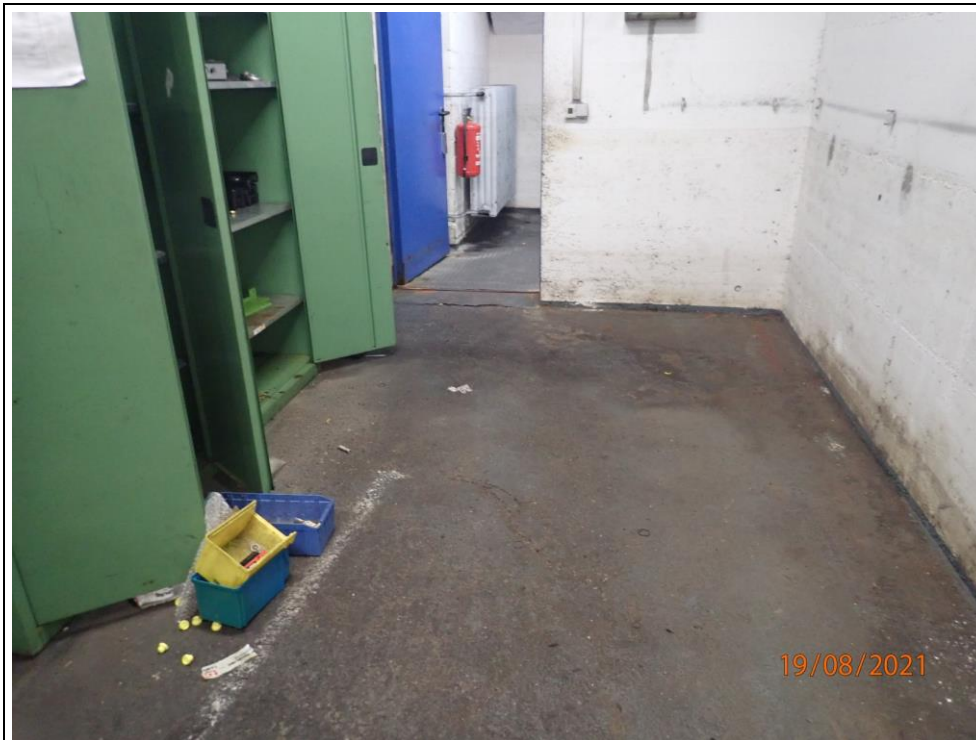
Bild 23:

UG Sozialtrakt,  
ehemaliger  
Heizungskeller  
mit teilweise  
verunreinigtem  
Fußboden  
(Datum:  
19.08.2021)

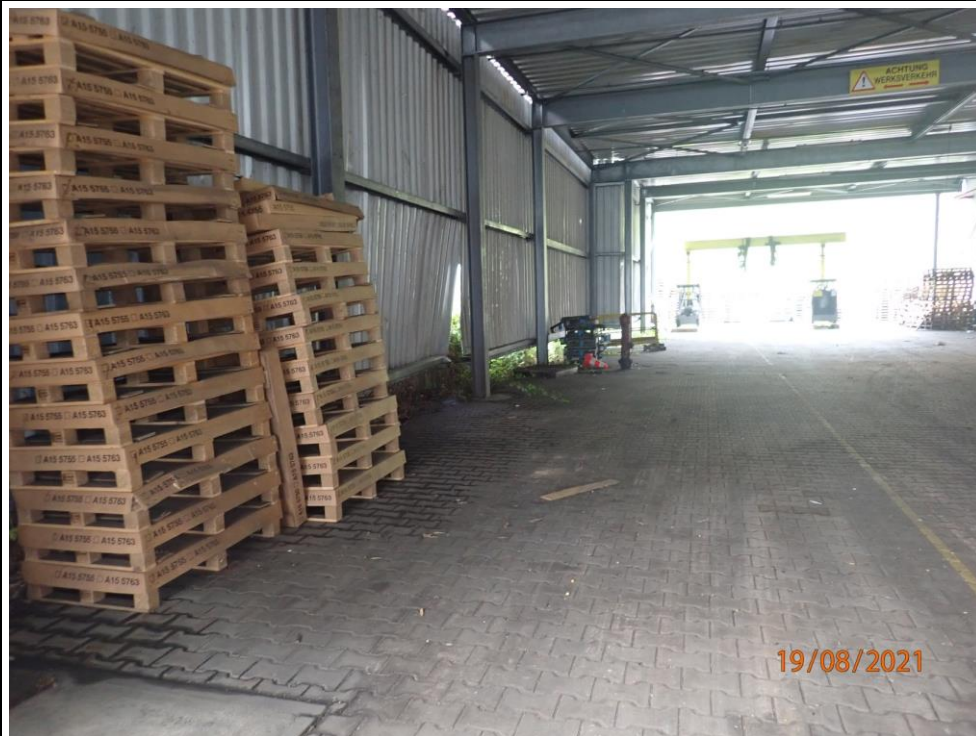
**Bild 33:**

Bereich  
ehemaliger  
oberirdischer  
Heizöltankan-  
lagen südlich von  
Halle 2

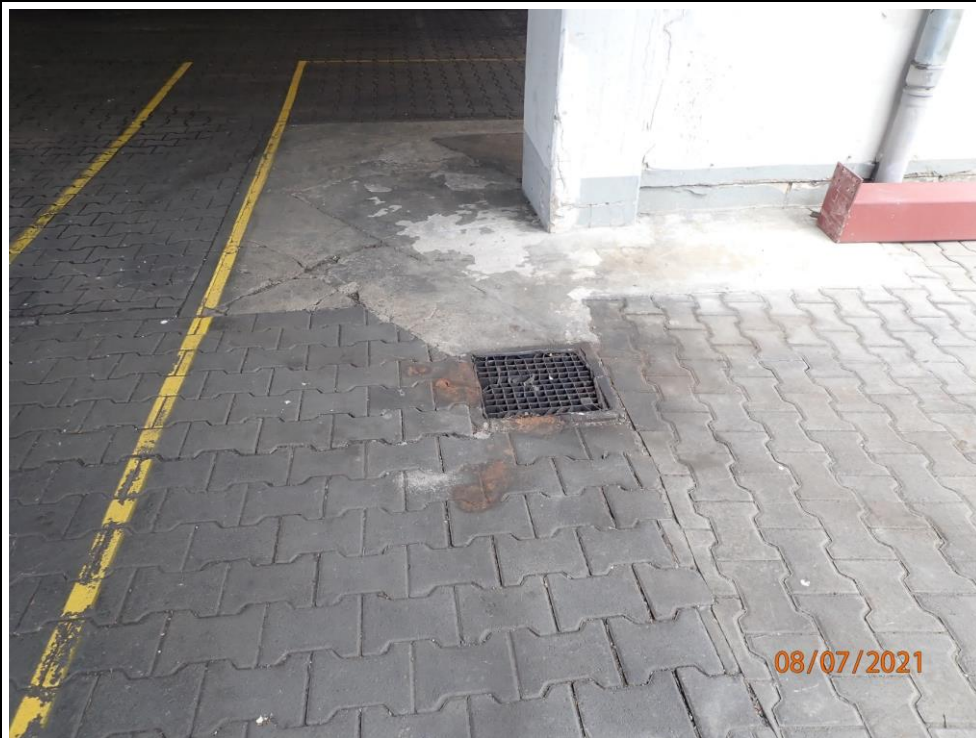
**Bild 34:**

Verölter  
Abwassereinlauf  
südlich von  
Halle 1

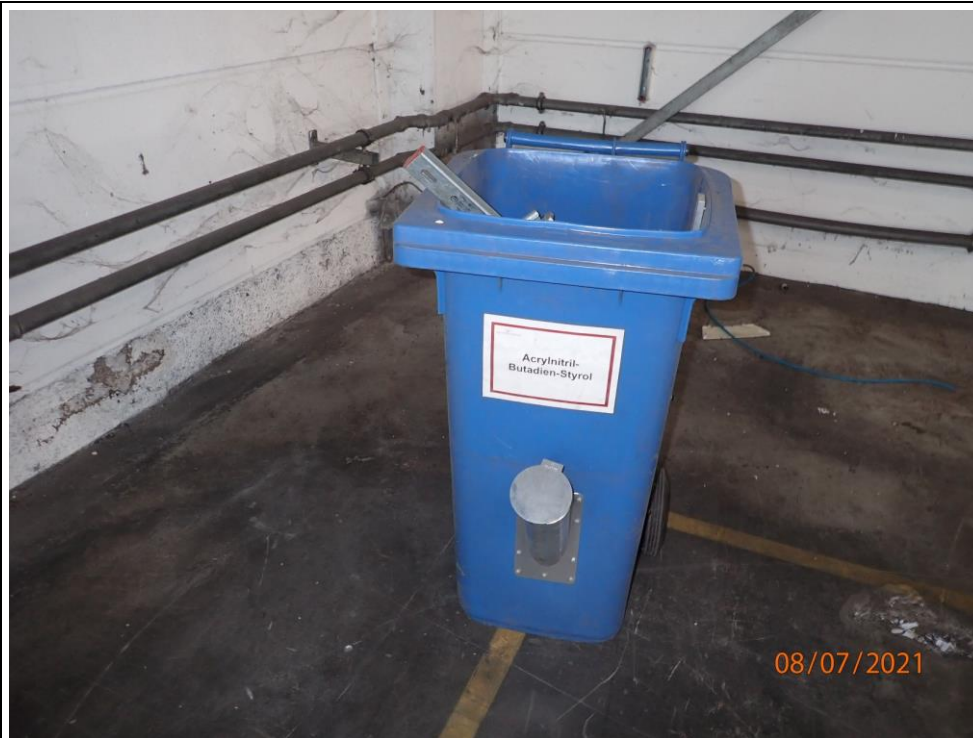
**Bild 37:**

Innenansicht  
Halle RHB-Lager/  
Material-  
aufbereitung mit  
verunreinigtem  
Beton  
(Datum:  
08.07.2021)

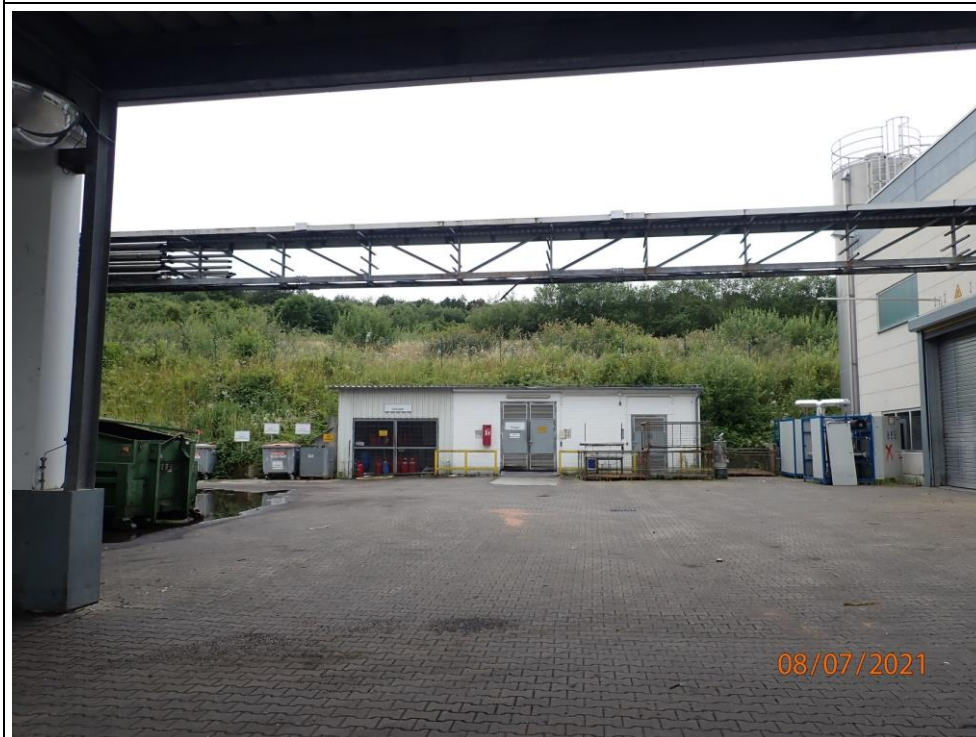
Bild 40:

Ölfass-/Lacklager mit Freifläche zwischen Halle 1 und RHB-Lager (Datum: 08.07.2021)

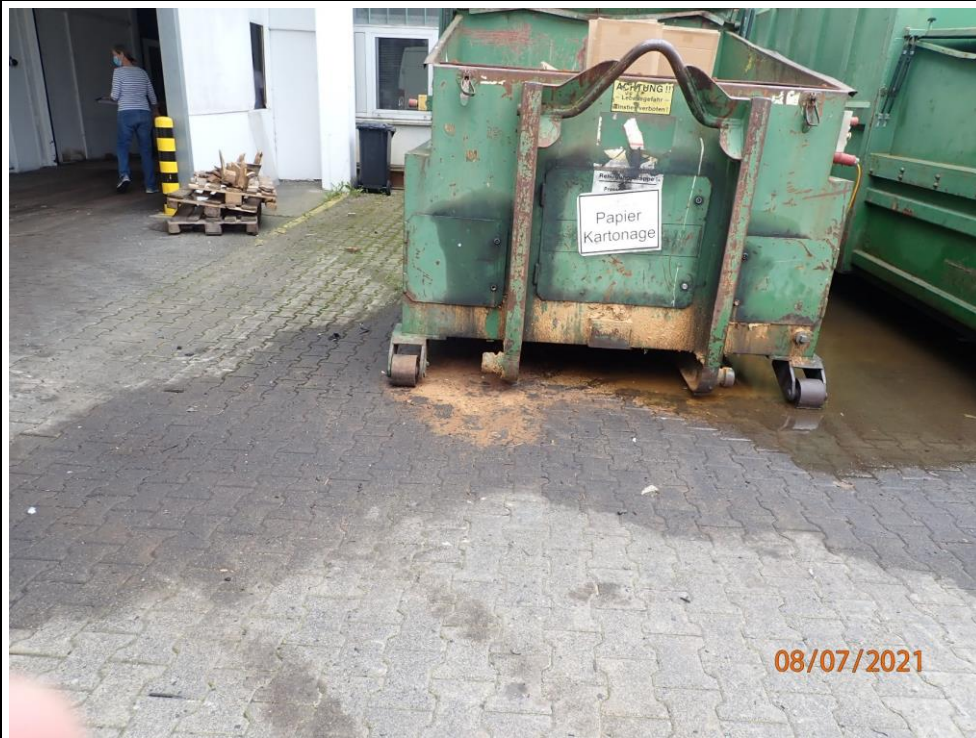
Bild 43:

Verölter  
Fußboden im  
Bereich  
Leichtstoffabschei  
der nördlich von  
Halle 2  
(Datum:  
08.07.2021)

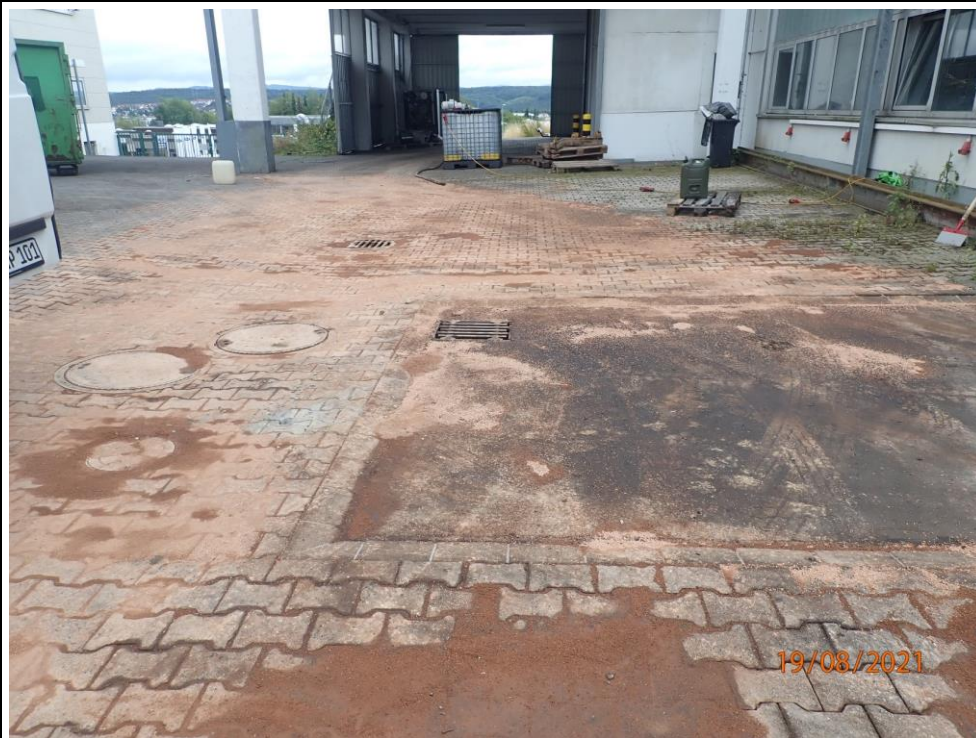
Bild 44:

Verölter  
Fußboden im  
Bereich  
Leichtstoffabschei  
der nördlich von  
Halle 2  
(Datum:  
19.08.2021)

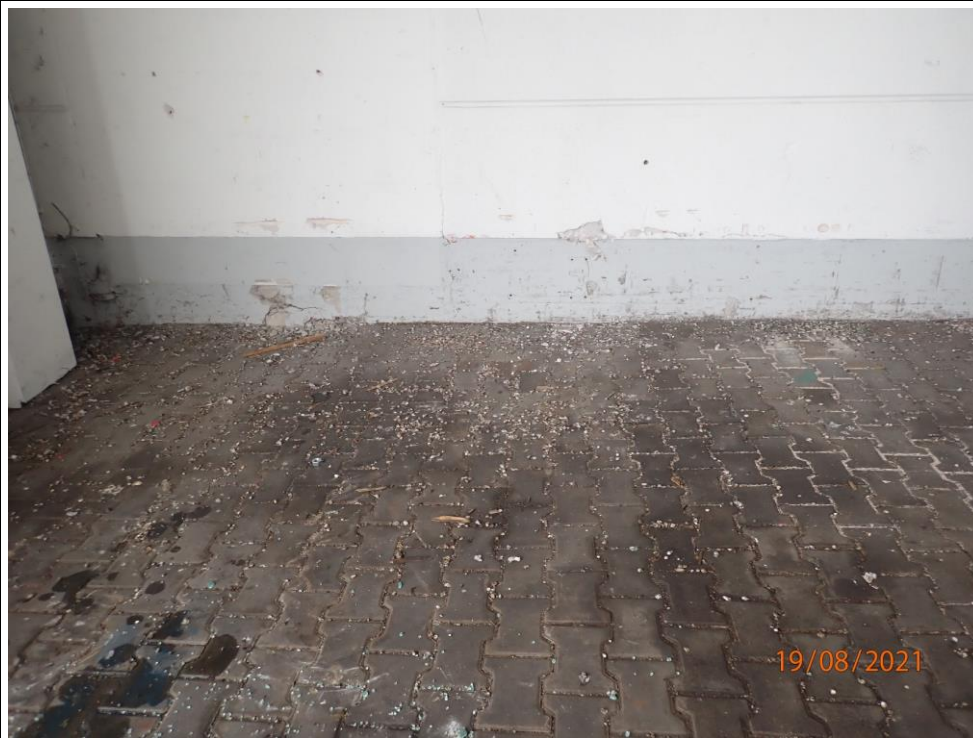
**Bild 45:**

Taubenkot unter  
Überdachung  
zwischen Halle 2  
und Halle RHB-  
Lager/ Material-  
aufbereitung  
(Datum:  
19.08.2021)

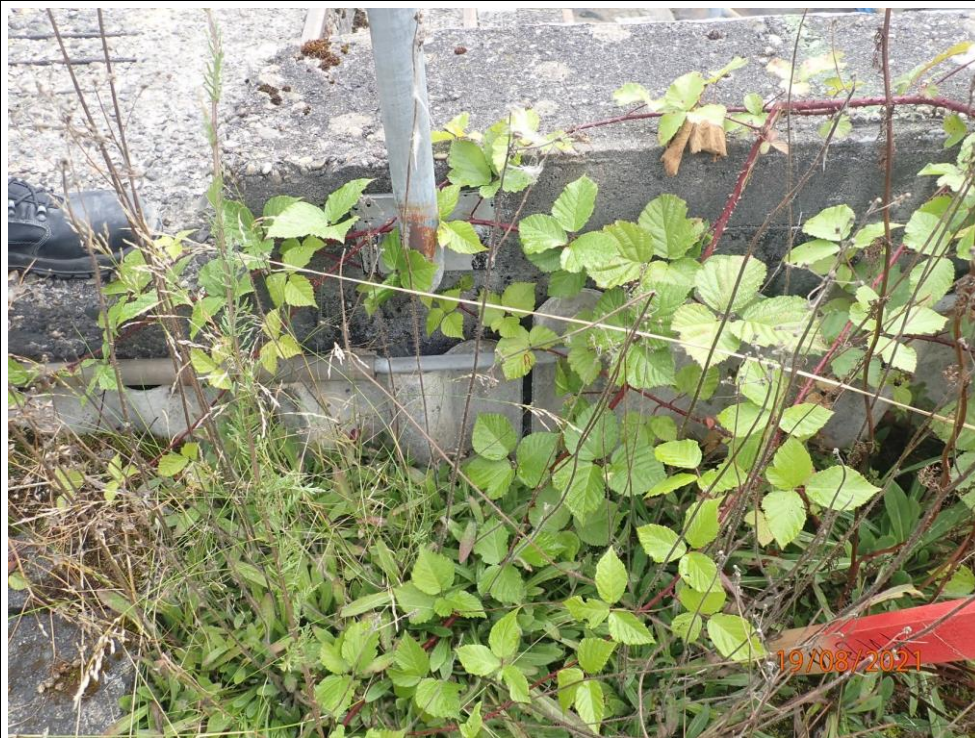
**Bild 47:**

Bereich  
unterirdischer  
Heizöltank bei  
Servicestation mit  
Wellasbestplatten  
(Datum:  
19.08.2021)
