Gutachten

**2213326**

**12.10.2021**

**Orientierende altlastentechnische Untersuchungen**  
**Liegenschaft der Polytec Immobilien Deutschland GmbH,**  
**Black- und Decker-Straße 25 in 65510 Idstein**

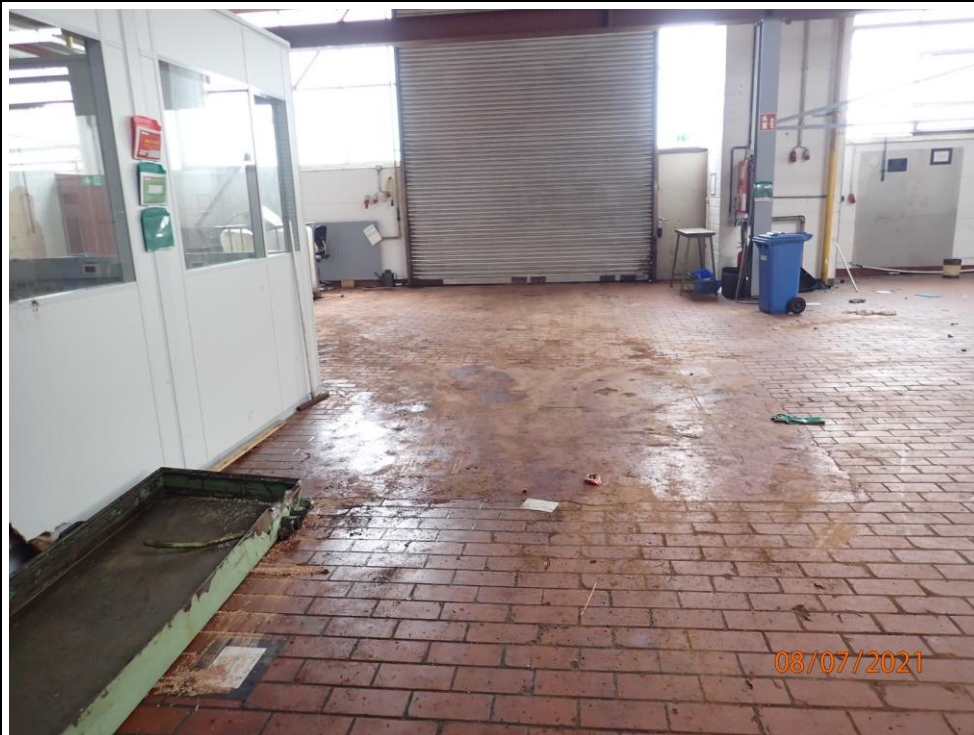
**Bild 6:**  
EG Nordteil  
(Formenbau) von  
Halle 1 mit  
veröltem  
Fußboden, früher  
Lackiererei  
(Datum:  
08.07.2021)

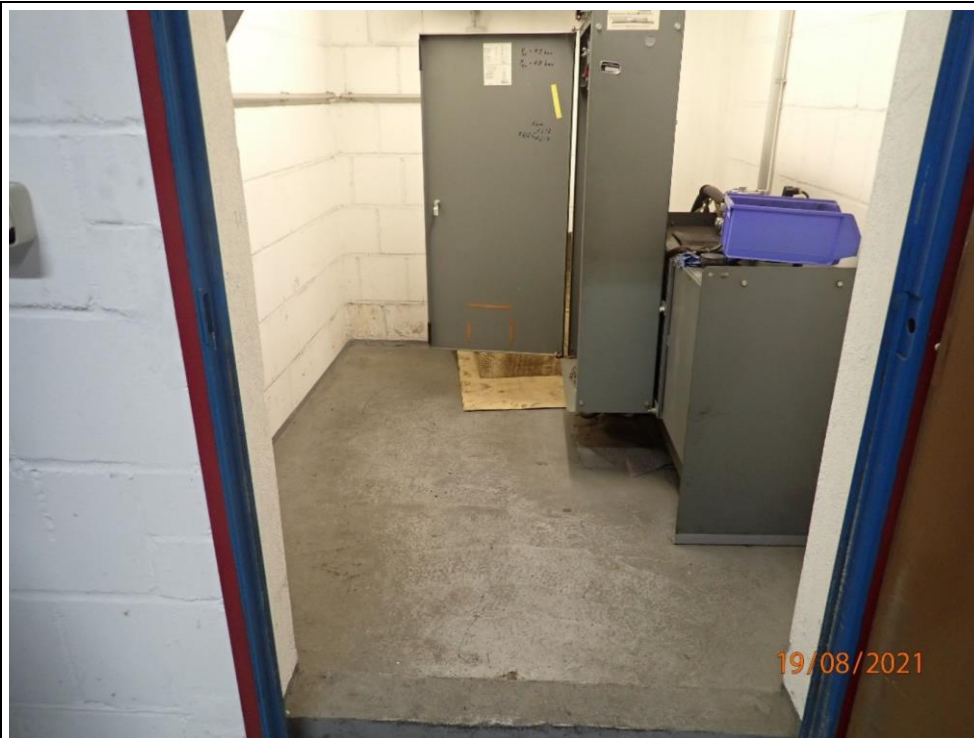
**Bild 15:**  
Aufzugs-  
maschinenraum  
hydraulischer  
Aufzug im EG von  
Halle 2 mit  
erhöhter  
Türschwelle und  
Fußbodenbe-  
schichtung  
(Datum:  
19.08.2021)

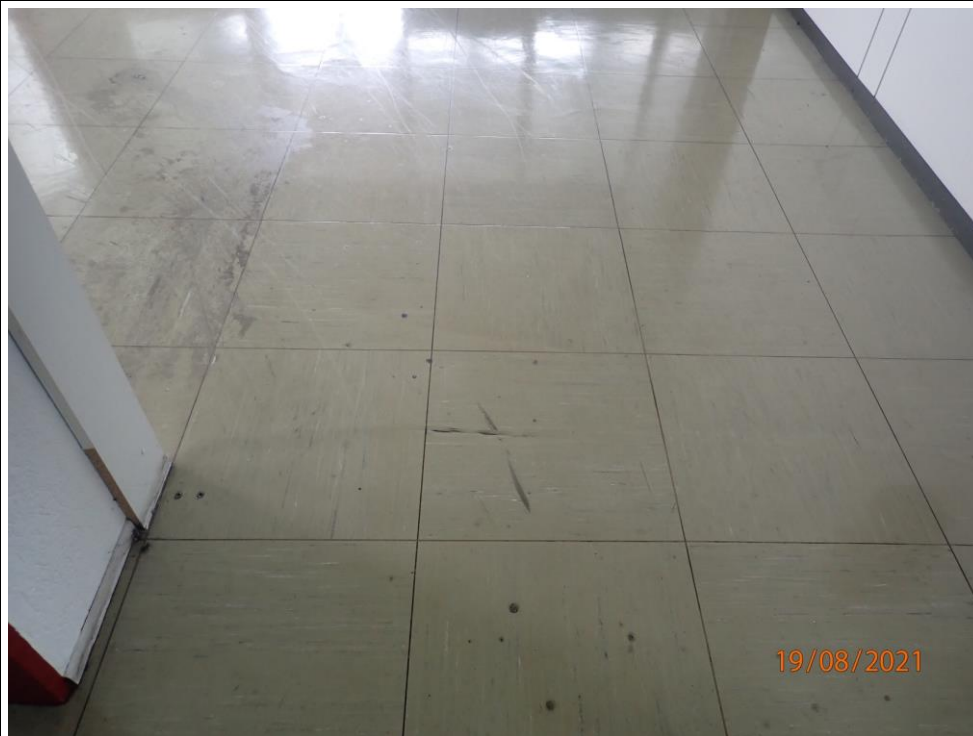
Fußbodenplatten  
mit  
Asbestverdacht  
im 1.OG des  
Büroanbaus,  
(Datum:  
19.08.2021)

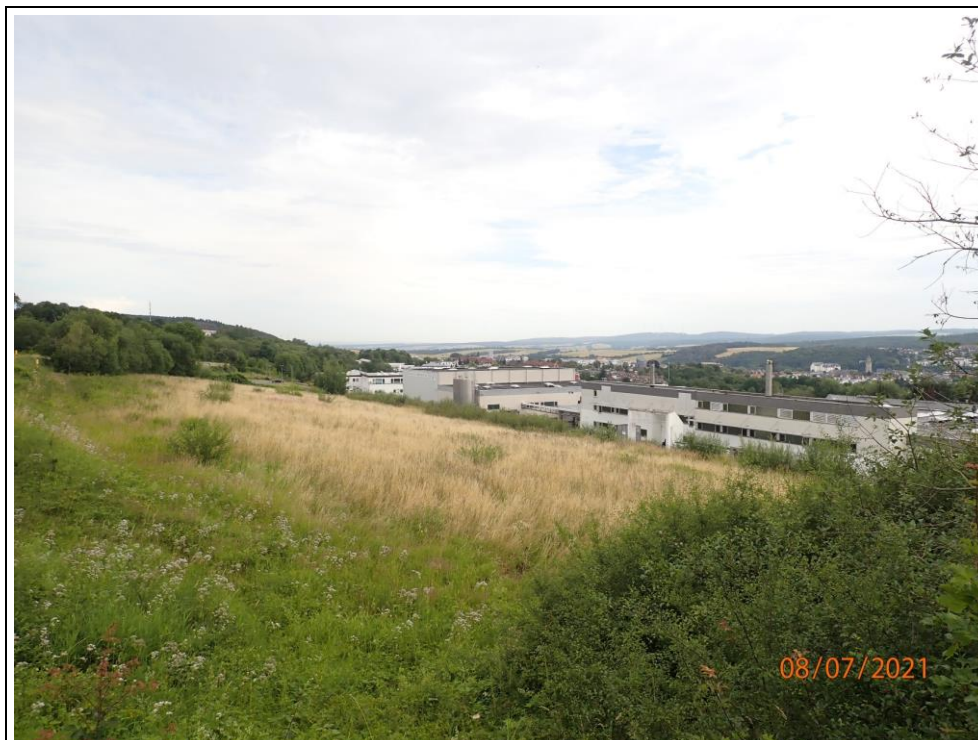
**Bild 57:**

Brachfläche im  
westlichen  
Bereich des  
Grundstückes  
(Flurstück 28/3)  
(Datum:  
08.07.2021)

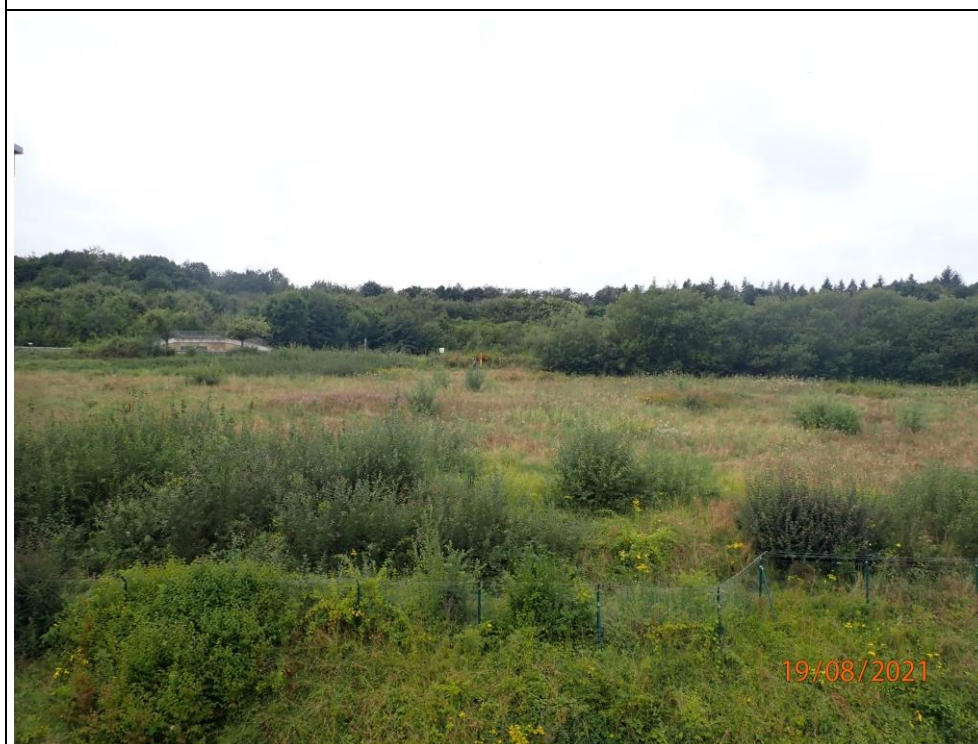
**Bild 58:**

Brachfläche im  
westlichen  
Bereich des  
Grundstückes  
(Flurstück 28/3),  
Blick vom Dach  
Halle 2  
(Datum:  
19.08.2021)

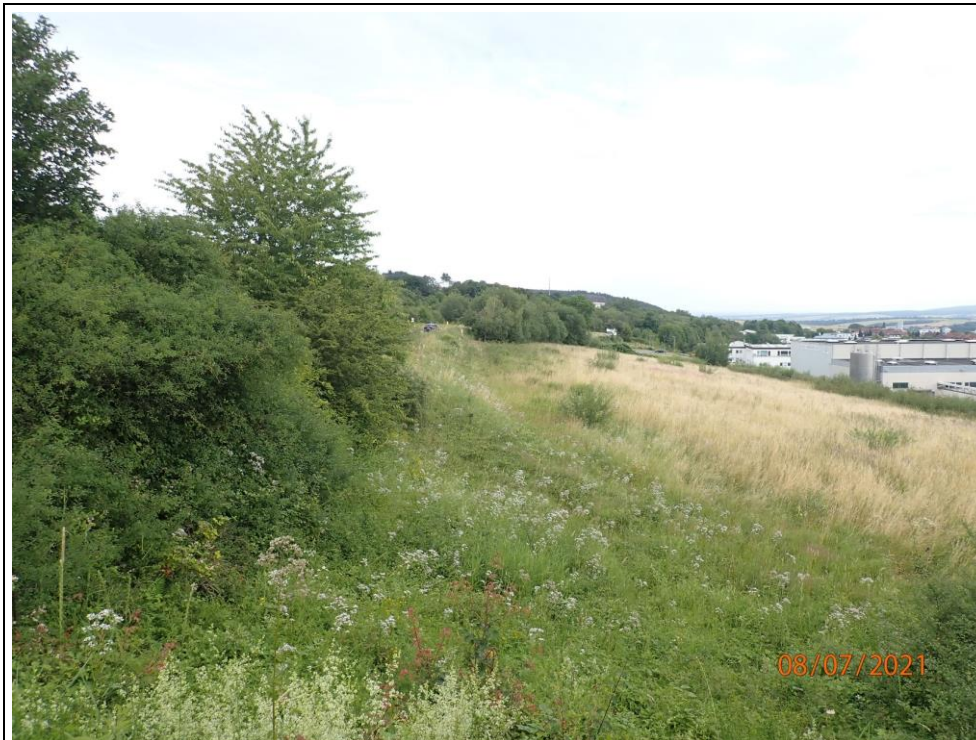
**Bild 59:**

Westliche  
Grundstücks-  
grenze an der  
B275, Bereich  
Gasleitung  
(Datum:  
08.07.2021)

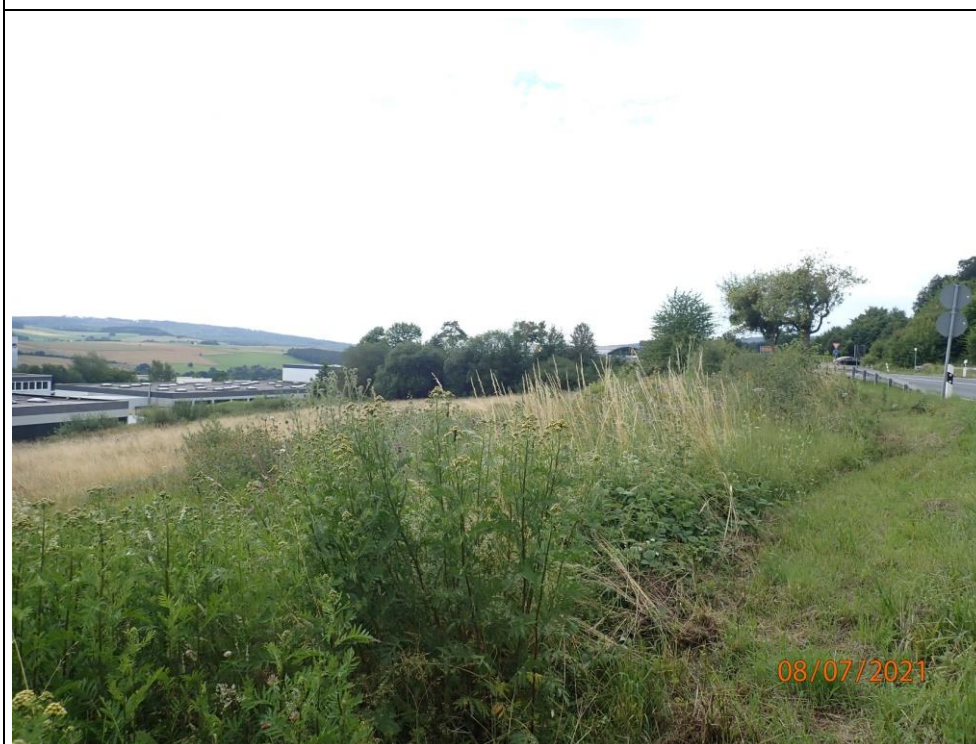
**Bild 60:**

Westliche  
Grundstücks-  
grenze an der  
B275, Bereich  
Gasleitung  
(Datum:  
08.07.2021)

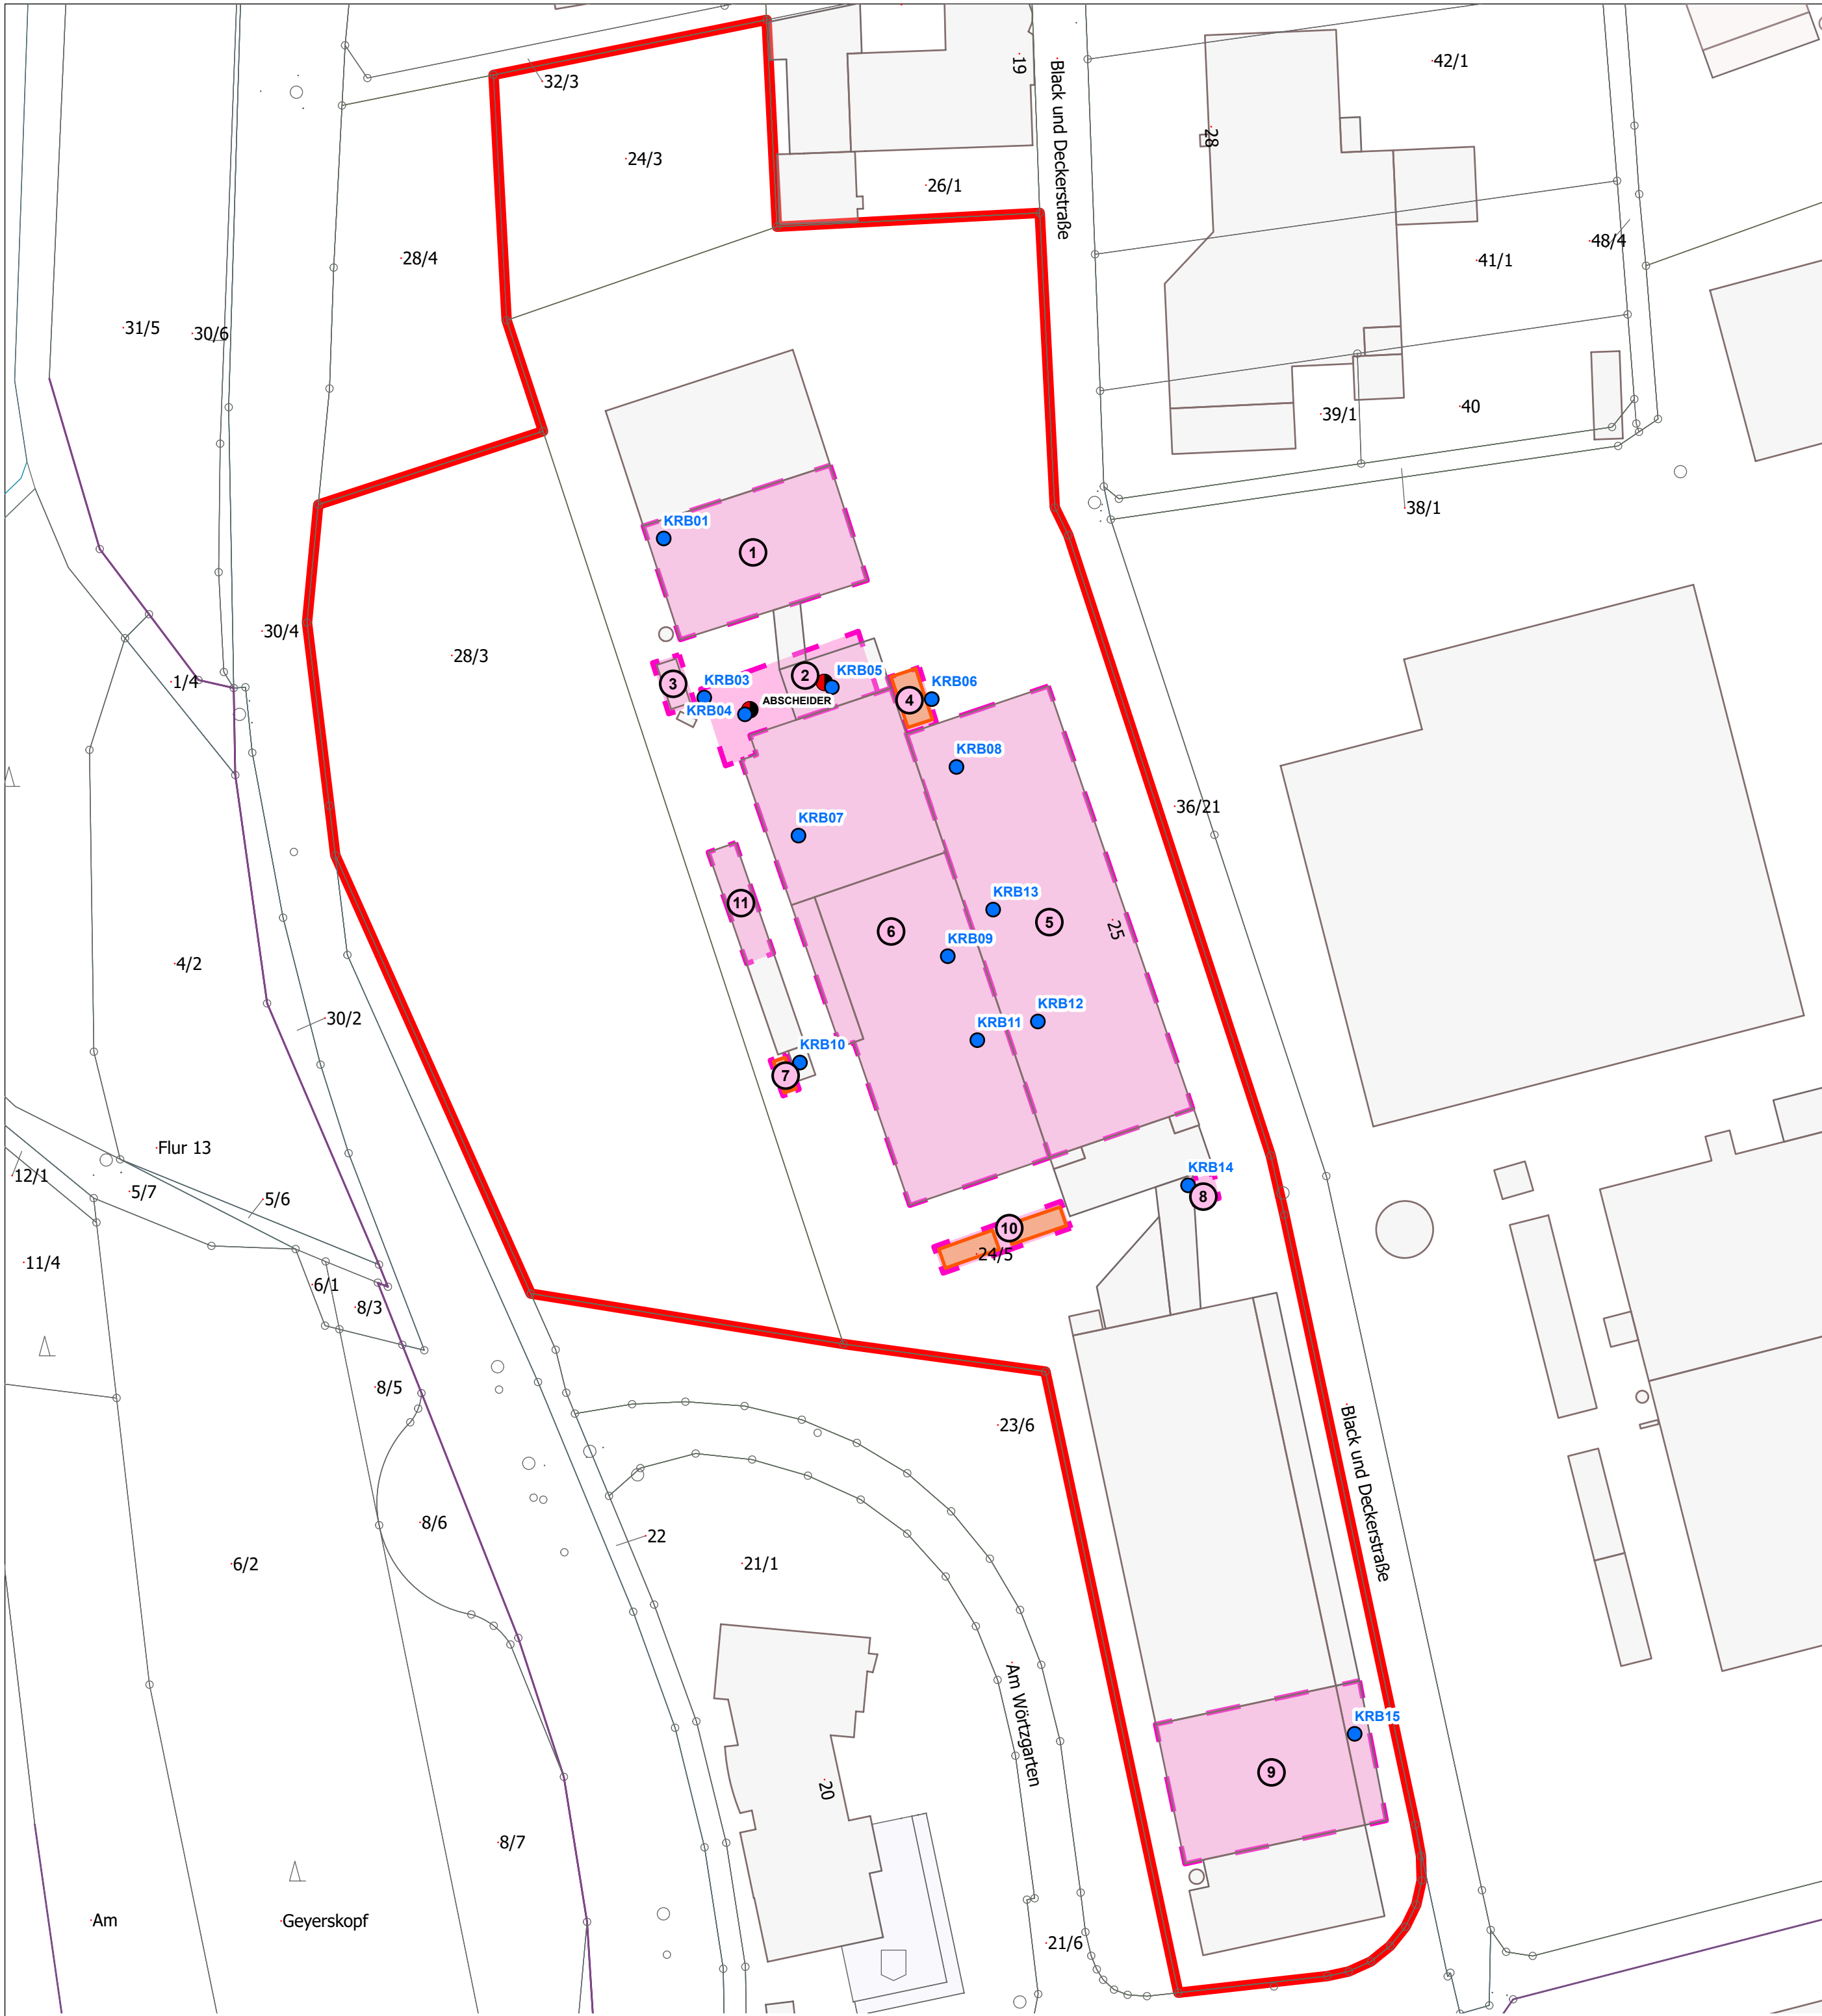
### **Lageplan – Lage der Altlastenverdachtsflächen und Bohransatzpunkte**

- 1. RHB-Lager/ Materialaufbereitung
- 2. Leichtstoffabscheider/ verölter Fußboden
- 3. Ölfass- und Lackrestelager
- 4. Heizöltankanlage (nördlich Halle 1)
- 5. Produktionsflächen in Halle 1
- 6. Produktionsflächen in Halle 2
- 7. Tankanlage im Bereich der Servicestation
- 8. Verölte Abwassereinläufe südlich von Halle 1
- 9. Hochregallager
- 10. Tankanlagen südlich Halle 2
- 11. Trafostation mit ölgekühlten Trafos
